RELAÇÃO DOS ACHADOS DAS AUDITORIAS DA QUALIDADE COM AS MANIFESTAÇÕES PATOLÓGICAS IDENTIFICADAS NO PÓS-OBRA

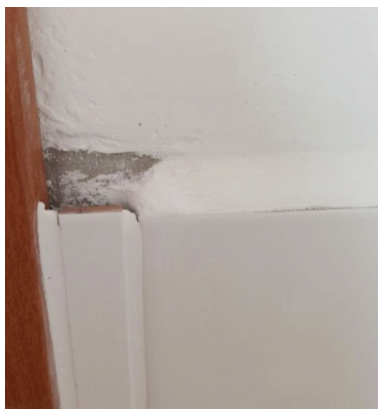
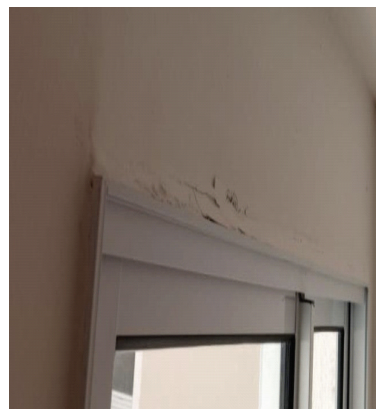
Como evidenciado na **Figura 7**, o grupo com maior ocorrência de manifestação patológica foi o do acabamento com o total de 162 ocorrências. Destas, destacam-se os incidentes no acabamento da pintura com 91 ocorrências (**Figuras 8 e 9**), seguida das peças cerâmicas fissuradas, quebradas ou falha no assentamento com 18 registros (**Figuras 10 e 11**), falta de rejunte com 15. As demais ocorrências no grupo acabamento do empreendimento A, são: falta de rodapé com 09 ocorrências, peitoril quebrado com 06, bancadas de cozinha danificadas com 05, falha no acabamento das cantoneiras com 04, falha no acabamento dos *shafts* com 04 e somente com uma ocorrência defeito no piso laminado.

Figuras 8 e 9. Manifestações patológicas incidentes na pintura do empreendimento A

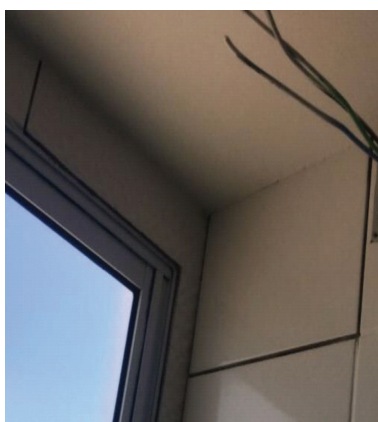
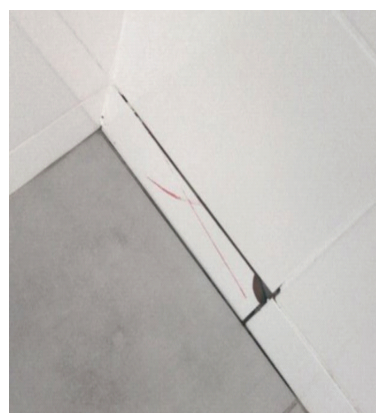
Figuras 10 e 11. Manifestações patológicas incidentes nos revestimentos cerâmicos do empreendimento A

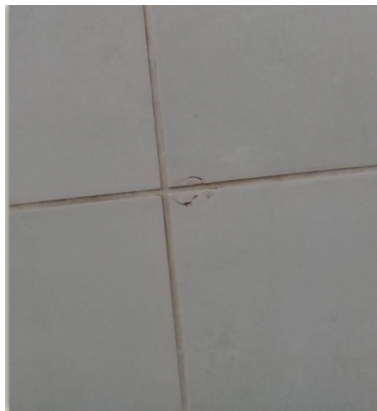
micas fissuradas (**Figura 13**), quebradas (**Figura 14**) ou assentadas inadequadamente (peça oca) com 44 ocorrências, problemas na pintura com 29 registros (**Figura 15**), falta de rejunte com 28 (**Figura 16**), defeito no piso laminado com 10, erro no caimento do piso cerâmico e no assentamento das bancadas de cozinha com 02 ocorrências cada.

Figuras 13 e 14. Manifestações patológicas incidentes nos revestimentos cerâmicos do empreendimento B

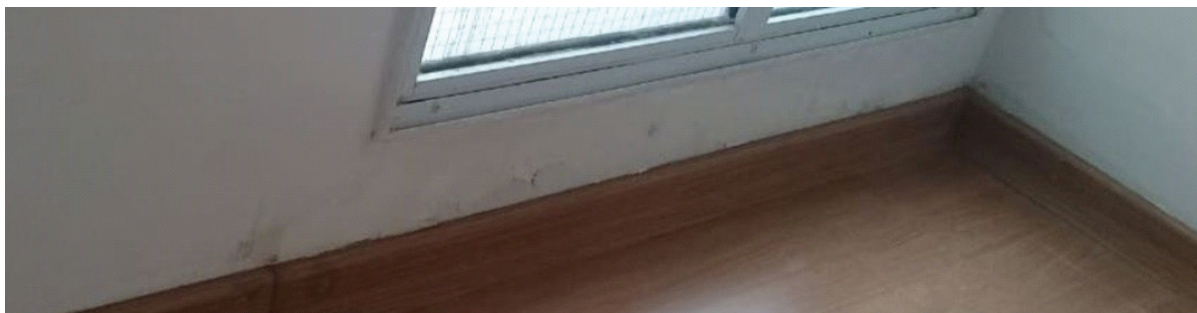
Figura 15. Manifestações patológicas incidentes na pintura do empreendimento B

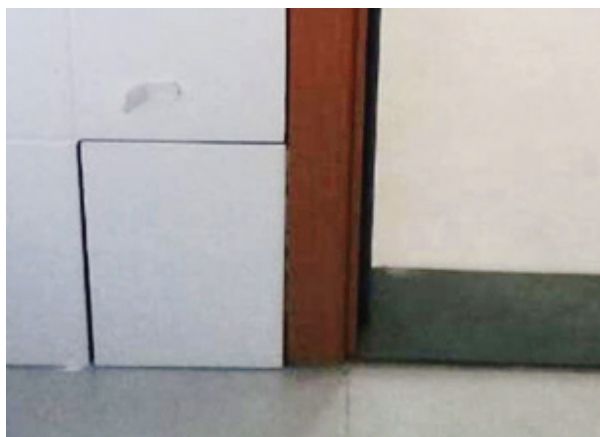
Figura 16. Falta de rejunte encontrado nas vistorias no empreendimento B
