## AVALIAÇÃO DAS CONDIÇÕES AMBIENTAIS DOS ELEMENTOS DE UMA PAISAGEM RURAL UTILIZANDO O SOFTWARE LIVRE GOOGLE EARTH PRO

A identificação das vulnerabilidades em uma bacia hidrográfica, em grande parte, é resultado de interferências antrópicas no espaço rural e urbano. A sensibilidade e o bom senso em ação conjunta dos diferentes agentes da sociedade podem minimizar os impactos negativos numa bacia por uma ação planejada. O objetivo deste estudo foi determinar as vulnerabilidades ambientais da região mais alta da bacia hidrográfica de Taquaritinga, SP, Brasil. A metodologia da pesquisa foi a observação de imagens de satélite com uso do *software* livre Google Earth Pro, através de fotocomparação de imagens numa área amostral de 3581 ha, divididas em quatro quadrantes. Os resultados mostraram que a área apresenta como pontos positivos a presença de palha sobre o solo e curvas de nível como medidas de conservação. Contudo, merece uma atenção especial das autoridades para dispor adequadamente os resíduos sólidos urbanos, assim como o desenvolvimento de projetos de restabelecimento de flora nativa associadas à construção de mais bacias de contenção, ao longo das vias de acesso aos produt

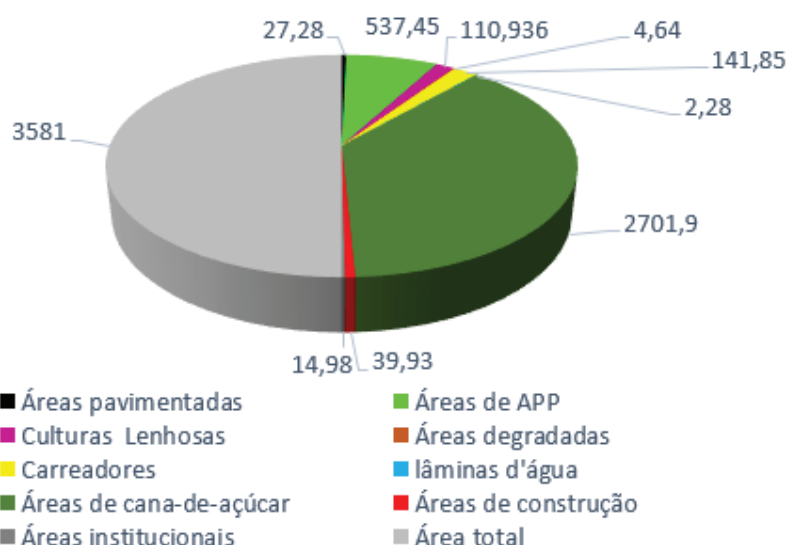
**Gráfico 1.** Elementos da paisagem rural na região mais alta da Bacia hidrográfica de Taquaritinga

Os resultados da análise de variância dos elementos da paisagem que mais se destacaram nas visualizações durante o estudo mostraram que não houve efeito significativo do tamanho entre os talhões de cana-de-açúcar (CSP), do comprimento dos carregadores de cana-de-açúcar e das áreas de preservação permanente (APP) ao nível de 11% de probabilidade (**Tabela 1**). O teste de médias mostrou que houve diferença significativa ( $P < 0,11$ ) apenas quanto ao tamanho dos talhões de cana-de-açúcar. Os resultados da quantificação dos elementos da paisagem rural possíveis de quantificação ou de identificação visual são mostrados no **Gráfico 1**. Constatou-se que os quatro elementos mais expressivos na paisagem correspondem à Cultura da Cana-de-açúcar (75%), seguido por Áreas de Preservação Permanente (APP = 15,1%), Culturas Lenhosas (3,1%), Carregadores (CA= 3,96%), Áreas de Construção (AC= 1,12%), Áreas Pavimentadas (impermeáveis) (AP= 0,76%), Áreas Institucionais (AI= 0,42%), e Lâminas d'Água (0,06%), perfazendo um total de 3581ha. Uma vez que a área total deste estudo corresponde a 3581ha, de

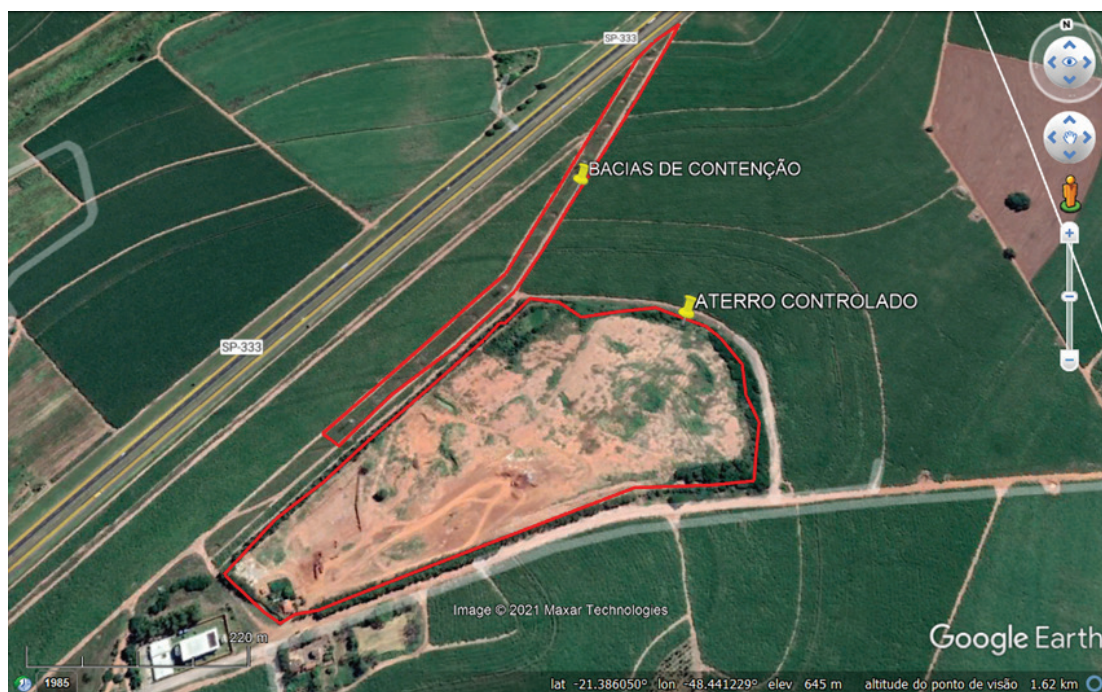
**Figura 3.** Destaque dos principais elementos da paisagem no quadrante 3, contorno vermelho maior, que representa o aterro controlado de Taquaritinga, SP. Em contorno vermelho menor, bacias de contenção de águas pluviais

Não ficou identificado com clareza a existência de áreas de Reserva Legal (RL) significativa nos quatro quadrantes, ocorrendo em parte na região sul dos quadrantes 3 e 4, devido ao traçado na área amostral inserir parte da área de encosta da Serra de Jaboticabal. Observando a área de estudo, constata-se que as áreas de suficiente fragilidade ambiental corresponde às áreas do entorno do aterro controlado no quadrante 3 (**Figura 3**), o qual tem potencial significativo de contaminação do lençol freático (Gouveia & Prado, 2010; Giacomazzo & Almeida, 2020) no curto prazo, e mais a longo prazo do aquífero Bauru, devido à percolação do chorume.

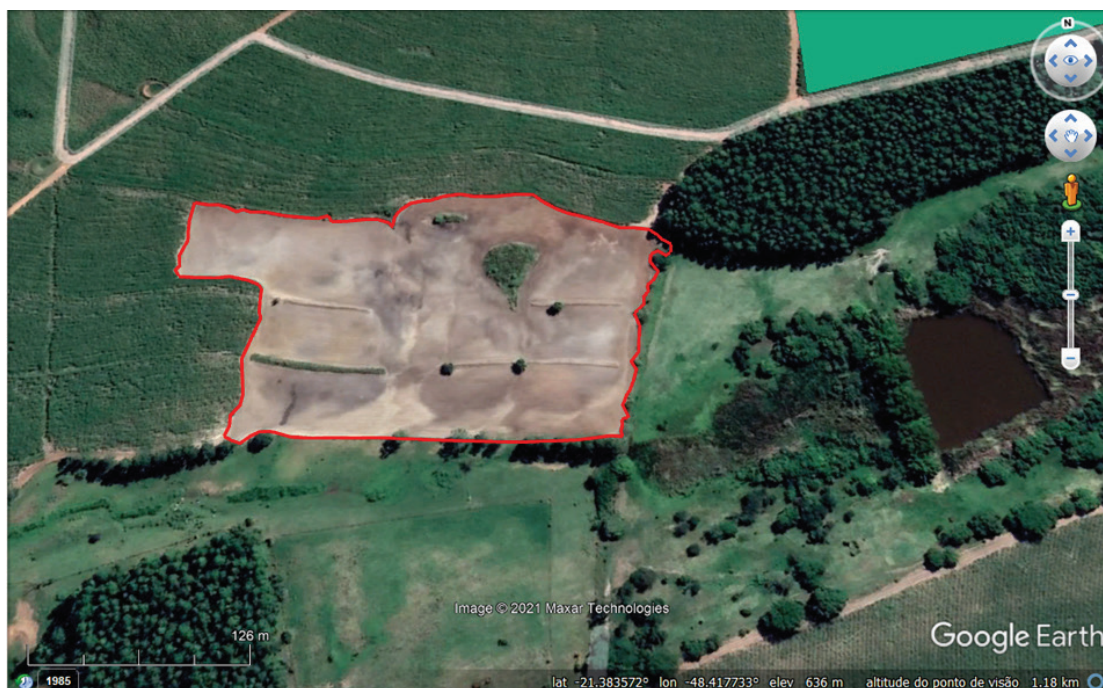
**Figura 4.** Destaque de um elemento da paisagem no quadrante 4, contorno vermelho, representando uma única área degradada na área amostral
