CONDIÇÕES AMBIENTAIS DOS ELEMENTOS DE UMA PAISAGEM RURAL NA REGIÃO MAIS ALTA DA BACIA HIDROGRÁFICA DE TAQUARITINGA, SP, Brasil

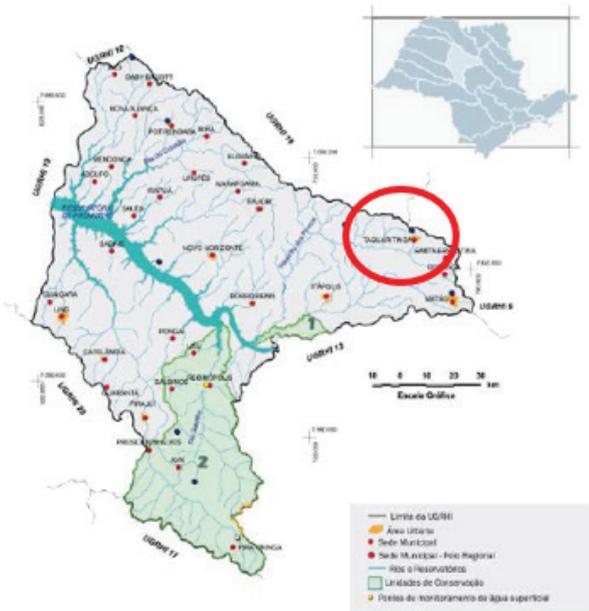
Figura 1. Mapa da URGHI 16 - Tietê-Batalha
 Fonte: Relatório Técnico de Situação de Recursos hídricos (2020). O círculo vermelho indica os limites do município de Taquaritinga.

O estudo foi realizado na região de Latitude 21° 22' 12.94"S e longitude 48° 26' 29.97"O da região mais alta da bacia hidrográfica de Taquaritinga, a qual pertence ao Conselho de Bacia Hidrográfica Tietê-Batalha (CBH-TB) (Figura 1). Para o estudo foi designada uma área amostral de aproximadamente 3581ha (Figuras 2 e 3), realizada com a ferramenta "linha", na aba "círculo" do *software* livre *Google Earth Pro* (2021). A área amostral de 3581ha foi dividida em 4 quadrantes utilizando as ferramentas do *Google Earth Pro*, conforme os achados de Rodrigues, Bovério e Ferrarezi (2020). As Figuras 2 e 3 mostram a área principal de estudo em destaque colorido, e os elementos do Quadrante 1.

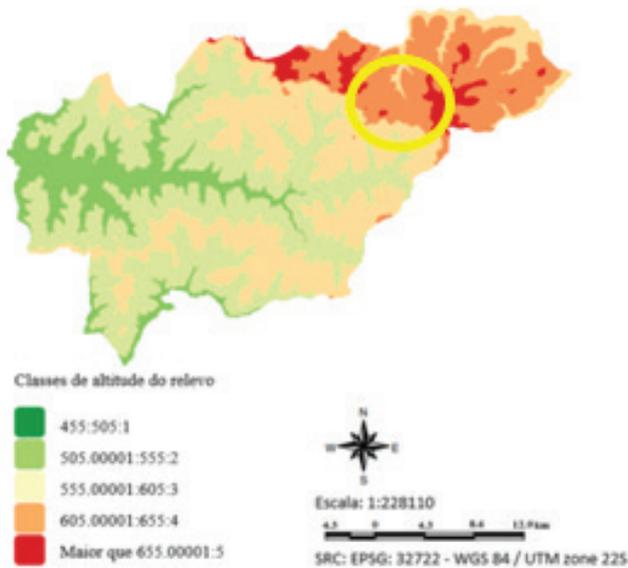
Figura 2. Mapa hipsométrico através do modelo de elevação do solo do município de Taquaritinga, SP.
 Fonte: Adaptado de Rodrigues, Carleto e Santos (2020). Uso do software livre Qgis 3.6. O círculo em amarelo representa a área de estudo.

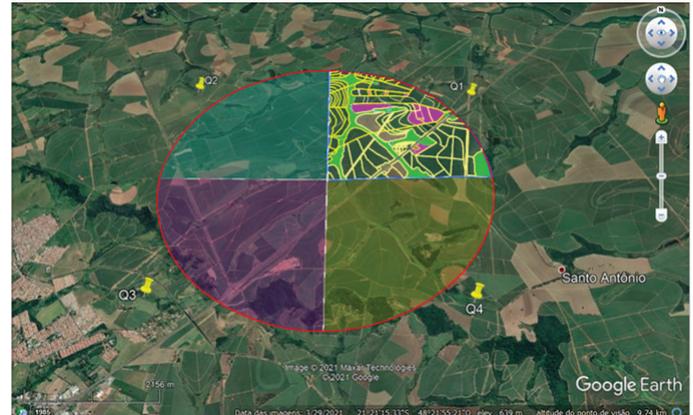
Figura 3. Área amostral da região mais alta da bacia hidrográfica de Taquaritinga, SP.
 Fonte: Os autores, Google Earth Pro (março de 2021); Q1, Q2, Q3 e Q4. Quadrantes da área amostral de 3581 ha. Latitude 21° 22' 12.94"S e longitude 48° 26' 29.97"O.

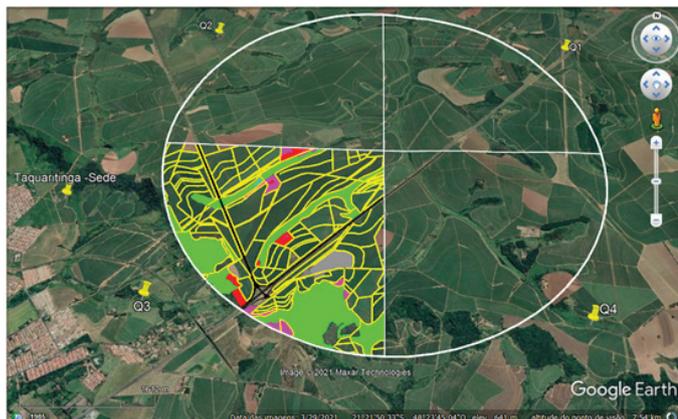
Figura 4. Área amostral da região mais alta da bacia hidrográfica de Taquaritinga, SP. (Quadrante 3), com destaque aos principais elementos da paisagem: áreas de APP (verde-claro), áreas de culturas lenhosas (rosa) e áreas de construção rural (vermelho), carreadores (amarelo), área institucional (cinza), área impermeável (preto) e áreas de cultura de cana-de-açúcar (verde-escuro).

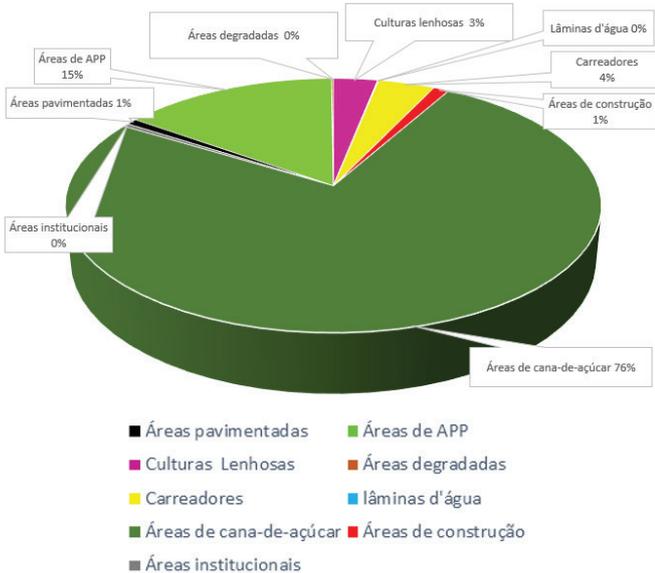
Gráfico 1. Elementos da paisagem rural na região mais alta da bacia hidrográfica de Taquaritinga

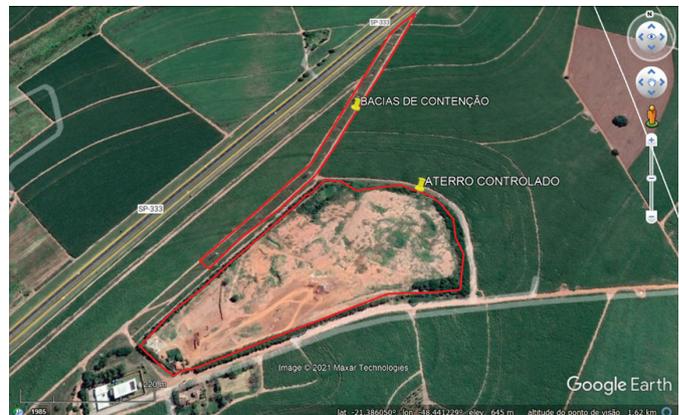
Figura 5. Destaque dos principais elementos da paisagem no Quadrante 3. O contorno vermelho maior representa o aterro controlado de Taquaritinga, SP. Em contorno vermelho menor, bacias de contenção de águas pluviais. Fonte: Google Earth Pro (maio de 2021)

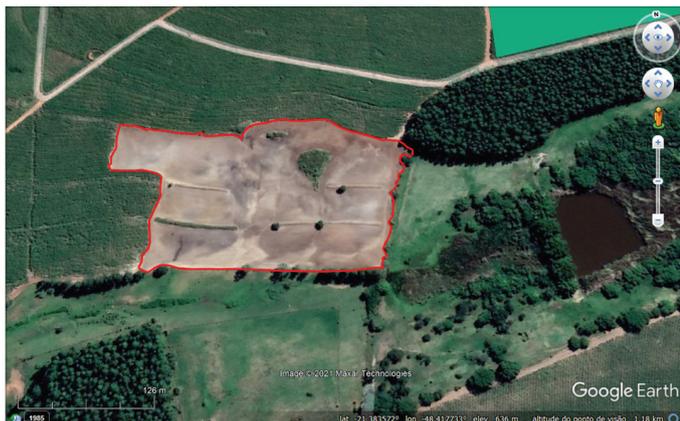
Figura 6. Destaque de um elemento da paisagem no quadrante 4. O contorno vermelho representa uma única área degradada na área amostral. Fonte: *Google Earth Pro* (maio de 2021)
