RELAÇÃO DOS ACHADOS DAS AUDITORIAS DA QUALIDADE COM AS MANIFESTAÇÕES PATOLÓGICAS IDENTIFICADAS NO PÓS-OBRA

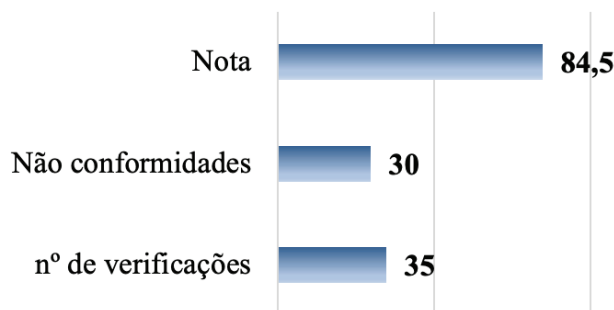
Figura 3. Resultados das auditorias do empreendimento A
Fonte: Próprios autores (2022)

Primeiramente, foi analisado o empreendimento A. Com ele foram analisadas as auditorias entre os meses de janeiro e dezembro de 2021, quanto foram realizadas 11 auditorias internas e uma auditoria de recertificação, totalizando 12, consta na **Figura 3** os resultados dessas. Em média, foram verificados 35 itens por auditoria, o empreendimento obteve nota média de 84,5 e foram evidenciadas 30 não conformidades.

Sobre as não conformidades citadas na **Figura 3**, foram identificados os seguintes itens não conformes: rastreabilidade de medição, treinamentos, comprovação de competência, verificação interna dos materiais e lista mestra de projetos e documentos, todos do requisito 7 da NBR ISO 9001 (2015). A rastreabilidade do lançamento do concreto autoadensável, validação do ensaio de argamassa, armazenamento de materiais, preenchimento da ficha de verificação de serviço (FVS), controle de execução, memorial descritivo, laudos de concreto, confecção e atualização da ata de reunião de planejamento e validação de graute, atividades estas constantes do requisito 8, da citada norma.

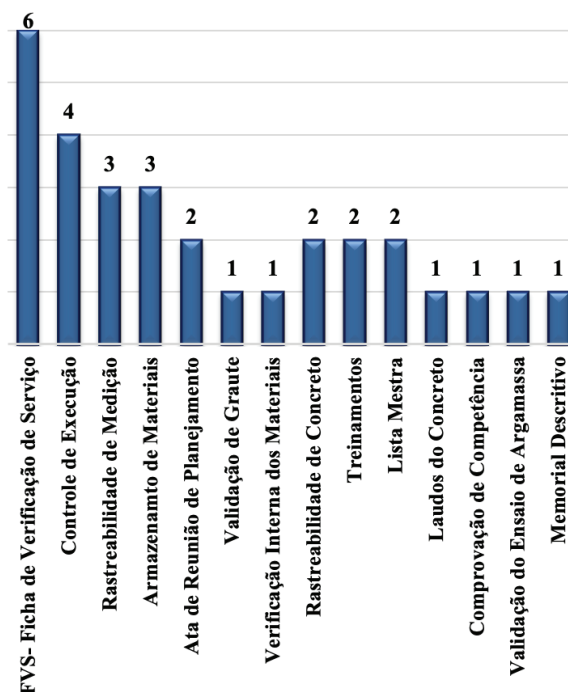
Figura 4. Identificação das não conformidades identificadas nas auditorias do empreendimento A

Vale ressaltar que a falta ou preenchimento incorreto da FVS resultou em seis não conformidades, bem como o controle de execução foram não conformidades recorrentes em quatro auditorias, enquanto a rastreabilidade de medição e armazenamento dos materiais foram apontados três vezes, e ata de reunião, rastreabilidade de concreto, treinamento e lista mestra de projetos e documentos, resultaram de duas não conformidades cada (**Figura 4**).

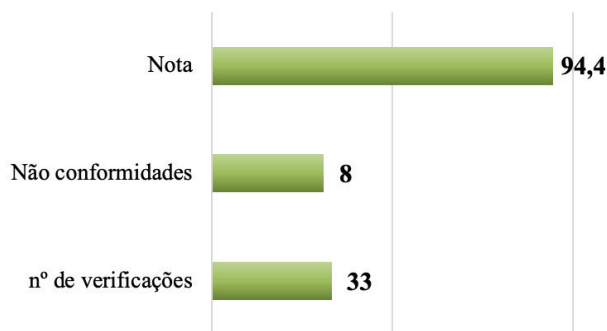
Figura 5. Resultados das auditorias do empreendimento B

Com relação ao empreendimento B, foram realizadas auditorias entre os meses de janeiro e outubro de 2021 e ao todo foram detectadas apenas 8 não conformidades em todo o decorrer da construção, totalizando uma média de notas de 94,4, assim como observado na **Figura 5**. Percebe-se que em relação ao empreendimento A (**Figura 3**), o empreendimento B obteve nota 11,17% superior, e uma quantidade 3,75 menor de não conformidades.

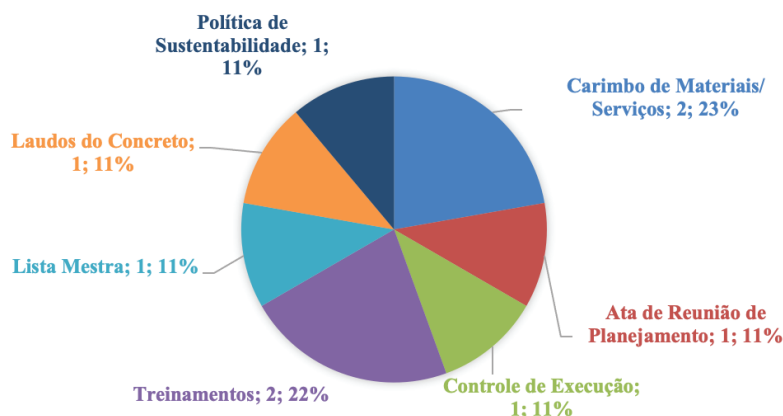
Figura 6. Quantidade de não conformidades no Empreendimento B
Fonte: Próprios autores (2022)

ços, evidenciada duas vezes, enquanto, com uma ocorrência têm-se: a falha na elaboração da ata de reunião, controle de execução e laudos de concreto, todos do item 8 - Operação do PBQP-H. Também foram detectadas não conformidades nos treinamentos com duas NCs, e com uma ocorrência falha na lista mestra, do requisito 7 - Apoio, e, por último, foi registrada uma não conformidade de Política de Sustentabilidade da empresa, que corresponde ao requisito 5- Liderança, conforme observa-se na **Figura 6**.

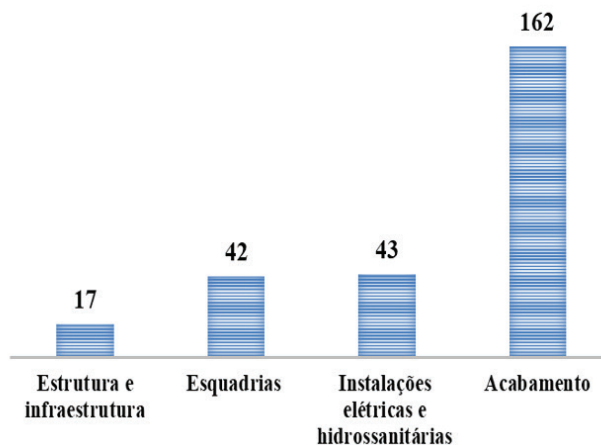
Figura 7. Quantidades de manifestações patológicas identificadas no empreendimento A
Fonte: Próprios autores (2022)

nas esquadrias, 43 nas instalações elétricas e hidrossanitárias, bem como 162 no acabamento, conforme verifica-se na **Figura 7**.

Como evidenciado na **Figura 7**, o grupo com maior ocorrência de manifestação patológica foi o do acabamento com o total de 162 ocorrências. Destas, destacam-se os incidentes no acabamento da pintura com 91 ocorrências (**Figuras 8 e 9**), seguida das peças cerâmicas fissuradas, quebradas ou falha no assentamento com 18 registros (**Figuras 10 e 11**), falta de rejunte com 15. As demais ocorrências no grupo acabamento do empreendimento A, são: falta de rodapé com 09 ocorrências, peitoril quebrado com 06, bancadas de cozinha danificadas com 05, falha no acabamento das cantoneiras com 04, falha no acabamento dos *shafts* com 04 e somente com uma ocorrência defeito no piso laminado.

Em se tratando do grupo das instalações elétricas e hidrossanitárias – segundo grupo com mais ocorrências com 43 registros (**Figura 7**), os problemas no acabamento dos módulos elétricos evidenciaram 15 ocorrências, seguida

pela evidência da falha no acabamento da tubulação do gás com 13 ocorrências, vazamentos nas tubulações de água com 10 registros, identificação de manifestação patológica na instalação do quadro de medição com 03 evidências e acabamento inadequado da tubulação da pia do banheiro e cozinha 02 ocorrências.

Com relação ao grupo das esquadrias, que totalizou 42 incidências de manifestações patológicas no empreendimento A (**Figura 7**), foram as portas danificadas, com 16 evidências, a manifestação patológica com mais incidência, seguidas pelo comprometimento da vedação de janela e janelas com defeito no limitador de abertura com 10 ocorrências cada, defeitos nos trincos e fechaduras das portas com 05 registros, e somente com uma ocorrência falha na vedação de porta de alçapão.

Consta na **Figura 7** que no grupo da estrutura e infraestrutura teve seus elementos comprometidos com 17 manifestações patológicas, vale enfatizar que os empreendimentos em análise, conforme citado na metodologia, foram edificados

com paredes e lajes de concreto armado. Nesse contexto, a manifestação patológica identificada com maior incidência foram as infiltrações, com 08 ocorrências, desalinhamento no esquadro do vão da porta com 05 e fissuras com 04 registros.

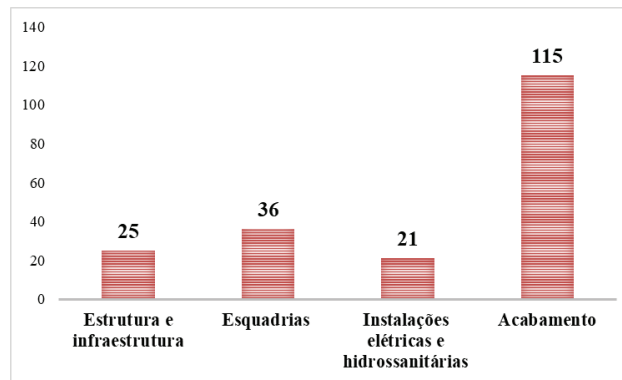
Figura 12. Quantidades de manifestações patológicas encontradas no empreendimento B

As manifestações patológicas identificadas no empreendimento B também foram organizadas em grupos e os resultados obtidos constam na **Figura 12**. Foram registradas 25 manifestações patológicas no grupo da estrutura e infraestrutura, 36 no grupo esquadrias, 21 no grupo das instalações elétricas e hidrossanitárias e 115 no de acabamento. Verifica-se em relação ao empreendimento A que somente o grupo de estruturas e infraestrutura evidenciou acréscimos de ocorrências com índice de 47,06%, os demais evidenciaram decréscimo em relação ao empreendimento A, sendo que o grupo de esquadria com 14,29%, instalações elétricas e hidrossanitárias com 51,16% e o grupo de acabamento com decréscimo de 29,01%, em relação ao empreendimento A.

Como evidenciado na **Figura 12**, a maior ocorrência de manifestações patológicas foi identificada no sistema de acabamento, principalmente decorrentes de peças cerâ-

micas fissuradas (**Figura 13**), quebradas (**Figura 14**) ou assentadas inadequadamente (peça oca) com 44 ocorrências, problemas na pintura com 29 registros (**Figura 15**), falta de rejunte com 28 (**Figura 16**), defeito no piso laminado com 10, erro no caimento do piso cerâmico e no assentamento das bancadas de cozinha com 02 ocorrências cada.

No grupo da estrutura e infraestrutura a manifestação do empreendimento B, único que evidenciou mais ocorrências em relação ao empreendimento A (**Figuras 7 e 12**), as infiltrações com 17 registros e as fissuras com 08 ocorrências, foram as manifestações patológicas identificadas nesse grupo.

Com relação ao grupo esquadrias foram identificadas as seguintes manifestações patológicas: portas danificadas com 18 ocorrências, vedação de janela com 10, trincos e fechaduras com 05 e limitador de janela 03 registros. No grupo das instalações elétricas e hidrossanitárias foram os acabamentos de módulos elétricos com 05 ocorrências e acabamento da tubulação do gás com 06 e o vazamento de água 10, as manifestações patológicas identificadas nas vistas do pós-obra no empreendimento B.

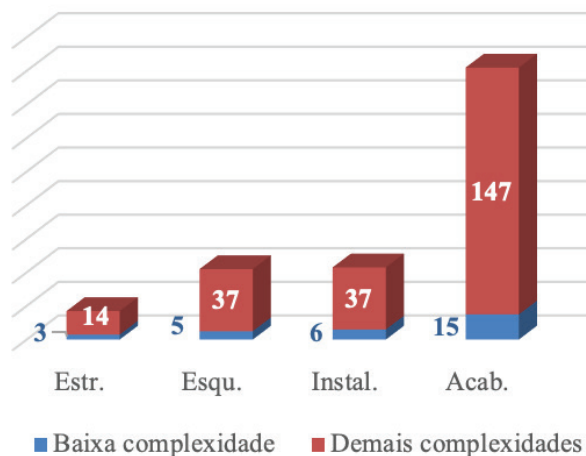
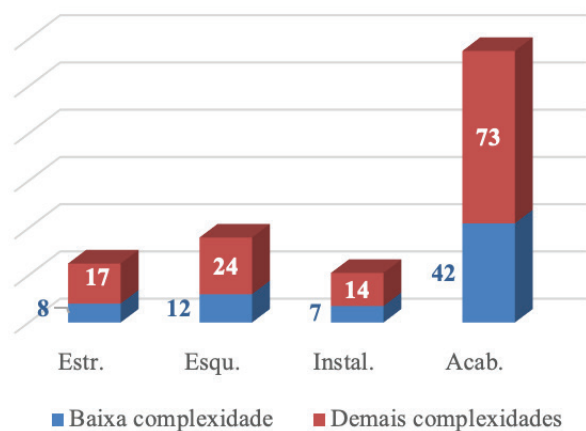
Nas **Figuras 17 e 18** constam os quantitativos das manifestações patológicas de cada empreendimento, subdivididas em baixa complexidade e demais complexidades, identificadas nas vistorias do pós-obra. Verifica-se nos quantitativos apresentados, que foram registrados no empreendimento A, 29 ocorrências de manifestações patológicas de baixa complexidade e no empreendimento B essas totalizaram 69

Analisando as manifestações patológicas de média e alta complexidades, identificadas nas **Figuras 17 e 18** como “demais complexidades”, constata-se que somente no grupo estruturas o empreendimento B evidenciou 21,43% mais ocorrências que o empreendimento A. Para os demais grupos foram evidenciados os seguintes decréscimos: esquadrias com 35,51%; instalações com 62,16%; e acabamento com 50,34%.

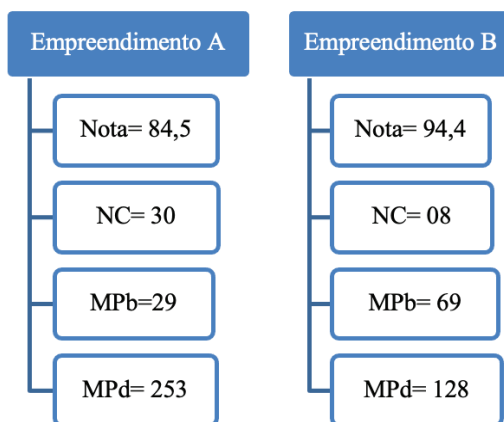
Figuras 19. Síntese dos resultados identificados nos empreendimentos A e B

os empreendimentos, a quantidade de não conformidades (NC) encontradas, e por fim, a quantidade de manifestações patológicas de baixa complexidade (MPb) e as demais patologias (MPd) evidenciadas no pós-obra, todos os resultados foram sintetizados na **Figura 19**.

Desse modo, ao observar as não conformidades do empreendimento que apresentou notas de auditorias inferiores e maior quantidade de problemas detectados pela assistência técnica, pode-se constatar que o SGQ cumpriu um papel importante e fundamental no pós-obra do condomínio, visto que, se não houvesse intervenção desse setor na etapa de construção, vistoriando processos e procedimentos, de forma a cobrar que a equipe corrigisse algumas não conformidades durante a execução, a quantidade de patologias evidenciadas na entrega dos blocos provavelmente seria maior. Nesse sentido, verifica-se que o empreendimento A que evidenciou a maior quantidade de não conformidades, bem como registrou o maior quantitativo de manifestações patológicas de média e alta complexidades (**Figura 19**).
